1. ลักษณะอากาศทั่วไป

2. สถานการณ์น้ำ

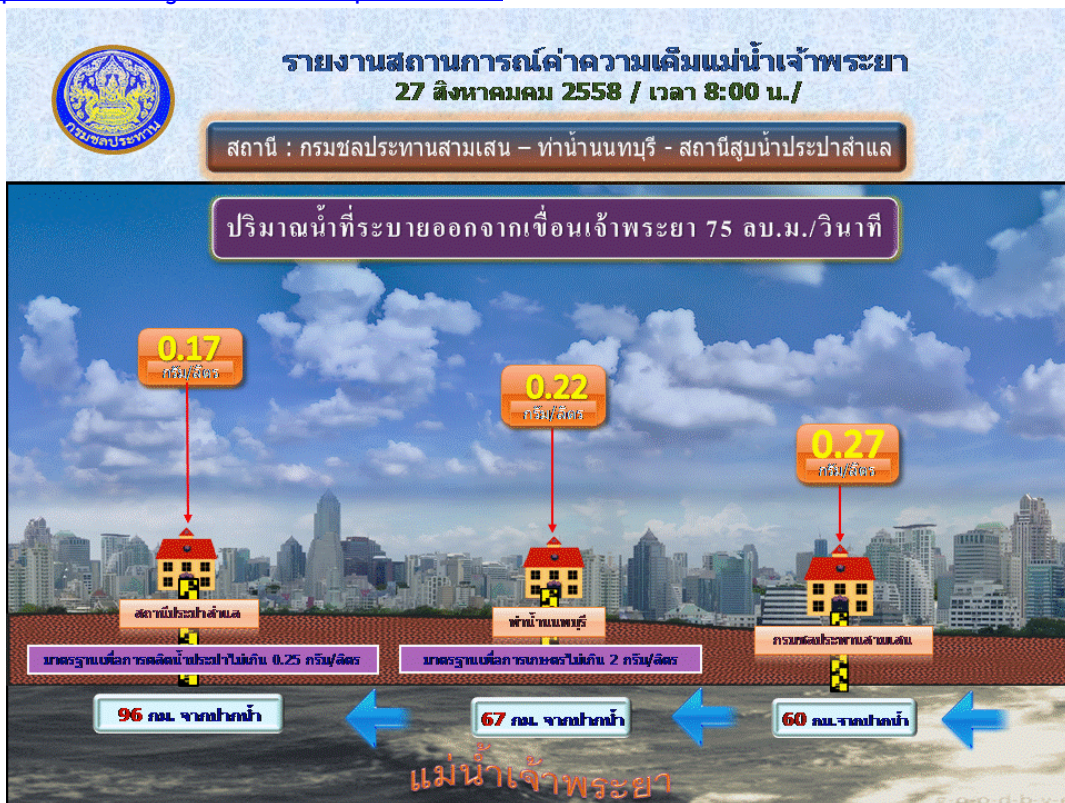
ในวันที่ 25 ส.ค. 2558 มีการระบายน้ำจากเขื่อนเจ้าพระยาคงที่จากเมื่อวันที่ 27 ส.ค. 58 (75 ลบ.ม./วินาที)
